АНКЕТА
(информация об объекте социальной инфраструктуры)
К ПАСПОРТУ ДОСТУПНОСТИ ОСИ

1.1. Наименование (вид) объекта: Муниципальное бюджетное общеобразовательное учреждение «Сергеевская средняя общеобразовательная школа Пограничного муниципального района»

1.2. Адрес объекта: Приморский край, Пограничный район, с. Сергеевка, ул. Школьная, 22 Б

АКТ ОБСЛЕДОВАНИЯ
объекта социальной инфраструктуры
К ПАСПОРТУ ДОСТУПНОСТИ ОСИ
N _____

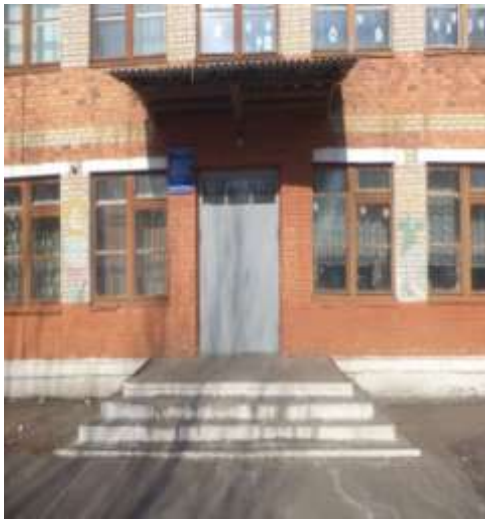
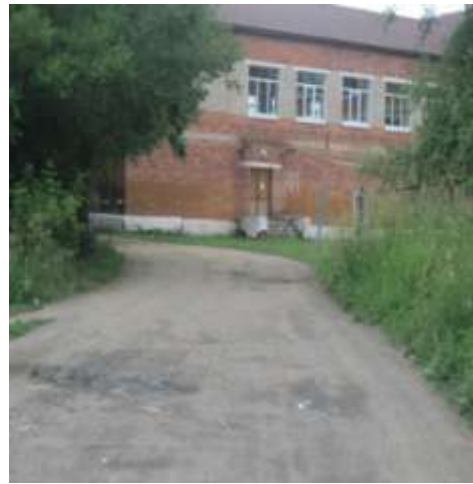
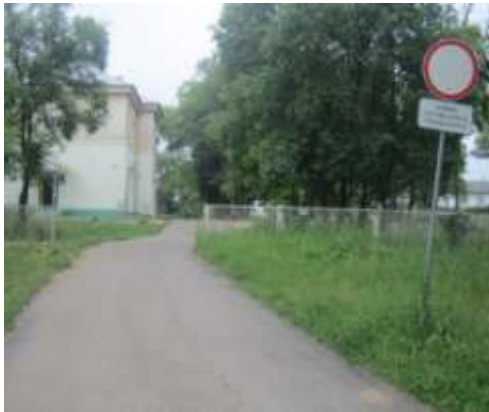
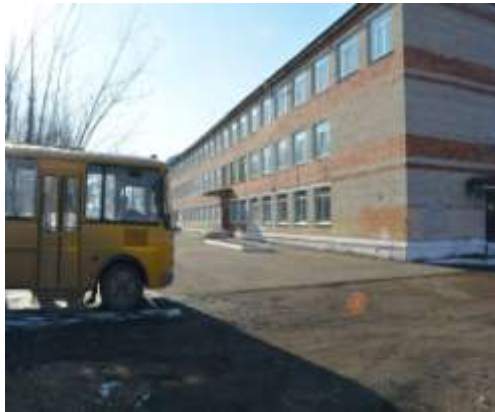
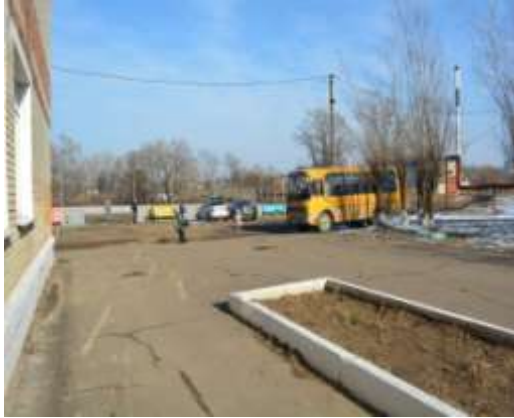
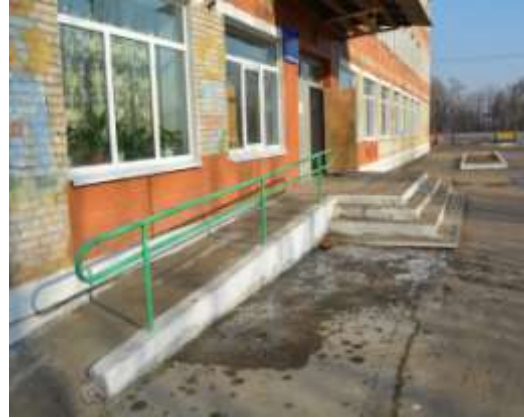
ФОТО

1.	Вход на территорию № 1	есть	1	3	Неровности, разрушение асфальтового покрытия Отсутствие тактильного покрытия и контрастной окраски на пешеходном пути Перепады, ямы, неровности	К,С,	Подсыпка обочин, заделка трещин Укладка тактильного покрытия, нанесение контрастной краски	Текущий ремонт

1. 2	Вход на территорию №2	есть		№2			Заделка неровностей поверхности земли. Доступный вход через территорию № 1	Текущий ремонт
2	Путь (пути) движения на территории	есть		№1-5	Отсутствие тактильного покрытия и контрастной окраски на пешеходном пути Аварийное состояние ступенек крыльца, высота ступеней составляет 16 см, отсутствие контрастной маркировки ступеней	С, О	Укладка тактильного покрытия, нанесение контрастной краски	Текущий ремонт
3	Входная площадка (перед дверью)	есть		№ 1			Заливка ступеней , нанесение контрастной краски, Уменьшение высоты ступенек	Текущий ремонт
4	Пандус (наружный)	Нет						
5	Автостоянка и парковка	есть		№ 5	Нет контуров парковочного места	К, О	Нанести контуры парковочного места, установить	Дорожные

Комментарий к заключению: требуется выделение парковочного места для инвалидов, нанесение контуров парковочного места, установка специального знака, укладка тактильной плитки, заделка дорожной неровности, ям , на прилегающей к зданию территории. Установка поручней, покрытие поверхности пандуса нескользящим материалом.

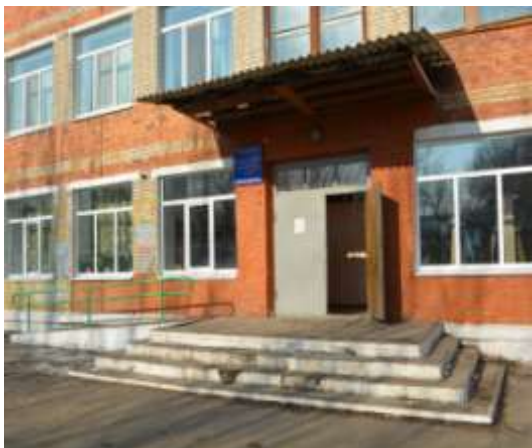
7

2.3	Входная площадка (Крыльцо)	Есть	№1	№7	Отсутствие контрастной окраски ступеней. Высота ступенек крыльца 16 см.	К, О, Г, С, У	Нанесение контрастной окраски, уменьшение высоты ступенек. Помощь сотрудника	Текущий ремонт Индивидуальное решение с ТСР.

Комментарий к заключению: Необходимо произвести ремонт входной площадки и ступеней к ней, установку поручней к пандусу, нанесение контрастной маркировки ступеней, расширение двери за счет открытия второй створки, уменьшение высоты порога, установка специальных ручек, замена двери в тамбурах.

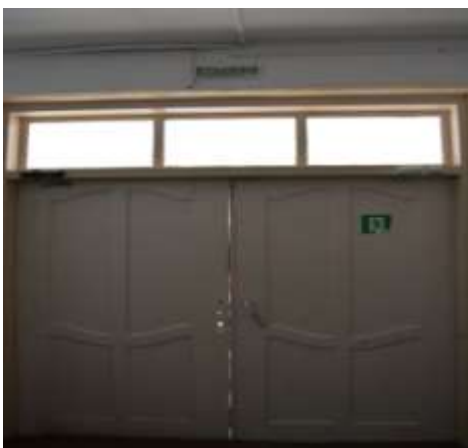
8

2.4	Дверь (входная)	Есть	№1	№8	Ширина одной створки двери 95 см, высота порога 5 см при норме – 2.5 см. Дверные ручки не приспособлены для открывания дверей людьми с нарушениями ОДА и находятся на высоте 1,0 м Нет тактильной	К, О, С	.Расширение двери за счет открытия второй створки, занижение порога до 2, 5 см, установка специальных ручек с уменьшением высоты их крепления.Нанесение тактильной	Текущий ремонт Инд. решение с ТСР.

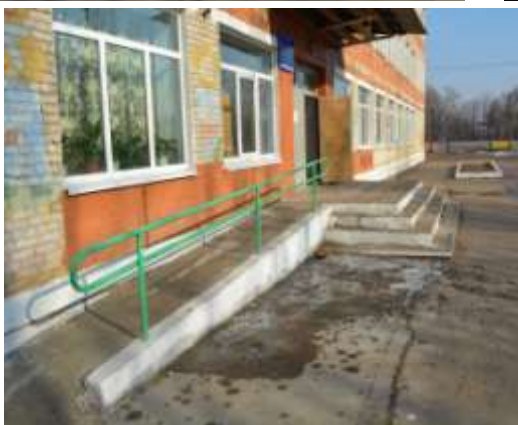
9

2.1	Лестница (наружная)	Нет						
2.2	Пандус (наружный)	Есть	№1	№9	Отсутствие шероховатой поверхности, отсутствие поручней с двух сторон на высоте 0,7 и 0,9 м	К,О	покрытие поверхности нескользящим материалом, установка поручней с двух сторон на высоте 0,7 и 0,9 м , помощь сотрудников	Текущий ремонт Индивидуальное решение с ТСР.

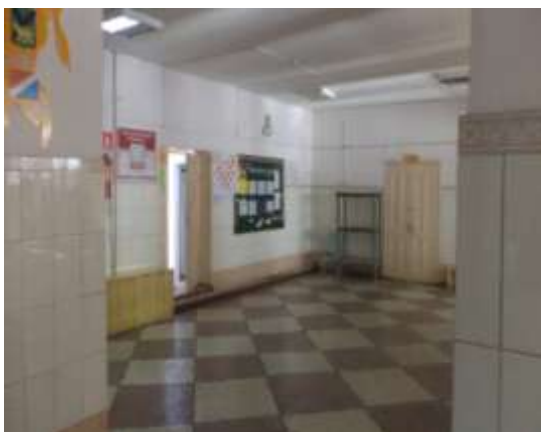
3.1	Коридор вестибюль	Есть	1	10,15	В коридоре на входе в вестибюль имеются ступеньки высотой 10 см. Отсутствует пандус .Участки пола не имеют контрастной окраски, нет поручней вдоль стен, двери установленные в коридорах, шириной 1,20 см	С, О, К	Нанесение контрастной окраски, установка поручней, Расширение дверей , путём замены. Установка пандусов технически невозможна. Альтернативная форма обслуживания	Текущий ремонт Индивидуальное решение с ТСР

Отсутствие контрастной окраски на ступенях, отсутствие пандуса для аварийной эвакуации с 1 этажа, нет эвакуационных знаков Е21, завышены ступени, расширение двери и перенос теплотрассы для аварийной эвакуации в левом крыле здания технически невозможна. Нет возможности передвижения инвалидам колясочникам (узкие двери, коридоры, отсутствие пандусов)

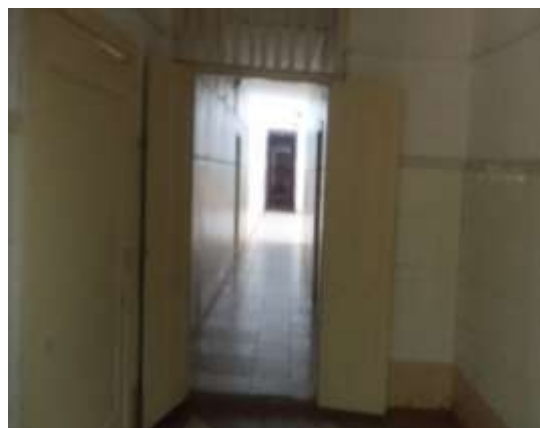
3.4	Лифт пассажирский (или подъемник)	Нет			Отсутствует	К,О	Установка лифта (подъемника) технически невозможна	Индивидуальное решение с ТСР
3.5	Дверь	Есть	1	11	Ширина двери 1,20, порог 5 см при норме 2,5 см	К, О, С	занижение порога, замена двери	Текущий ремонт

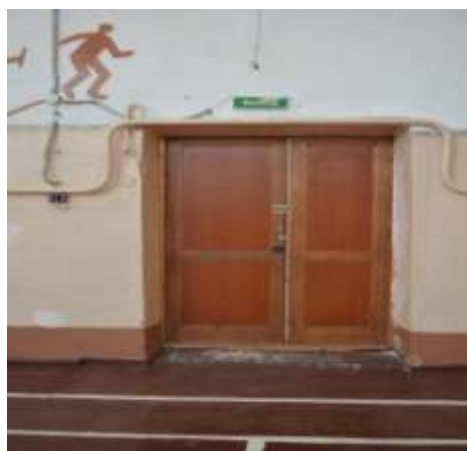
3.8	№2 Пути эвакуации (1 этаж) правое крыло здания спортивный зал	Есть	1	12	Отсутствие пандуса на аварийном выходе (1 этаж) Высота ступенек на входе в спортзал 9 см Высота крыльца 1м 58 см. Внутренний дверной замок на высоте 1м 10 см. Используется редко в экстренных ситуациях. Отсутствие эвакуационного знака Е 21	К,О,С,	Установка съёмного пандуса Замена двери. Нанести эвакуационный знак Е 21, Помощь сотрудника Нанесение контрастной окраски на ступенях	Индивидуальное решение ТСР.

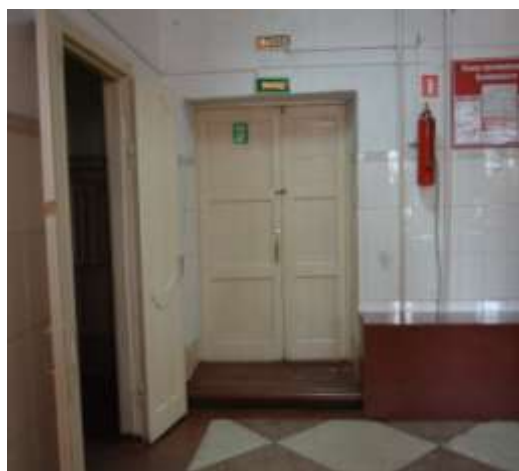
3.6	Пути эвакуации имеется 4 пути;	Есть	1	12-14				Текущий ремонт
3.7	№1 Пути эвакуации (1 этаж) центральная часть здания	Есть	№1-2	13	При выходе, ступени высотой 16 см. Дверной порог 11 см. Внутренняя задвижка находится на высоте 1м 42 см. Используется редко в экстренных ситуациях. Отсутствие эвакуационного знака Е 21	К,О,С,	Замена двери. Нанести эвакуационный знак Е 21. Помощь сотрудника Уменьшение высоты ступеней	Текущий ремонт Индивидуальное решение с ТСР

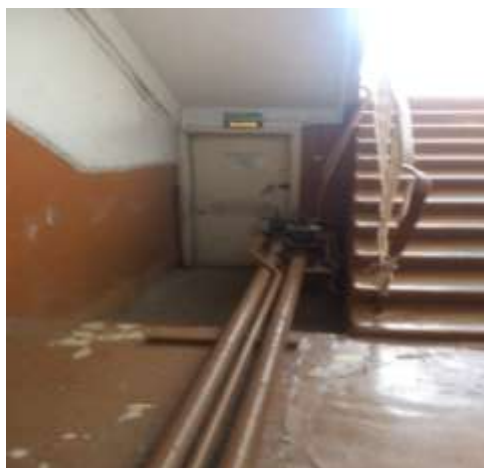
4	№4 Пути эвакуации (1 этаж левое крыло здания)	есть	1	14	Отсутствие пандуса на аварийном выходе (1этаж) Ширина двери 1,20 см, эвакуация производится через окно. Отсутствие контрастной окраски на ступенях. Отсутствие эвакуационного знака Е 21. Проходят отопления трубы высотой 10 см	О,С,К	Установка съемного пандуса Расширение двери технически невозможна. Перенос тепловых труб невозможно. Нанесение контрастной окраски на ступенях. Нанести эвакуационный знак Е 21. Помощь сотрудника.	Текущий ремонт Индивидуальное решение с ТСР
4.1	ОБЩИЕ требования к зоне				Ширина пути движения в коридоре не менее 1,6 м, лестницы - не менее 1,38 м, двери не менее 1,20 м, лестница и пандус должны быть оборудованы поручнями, коридоры оснащены селекторной связью и АПС

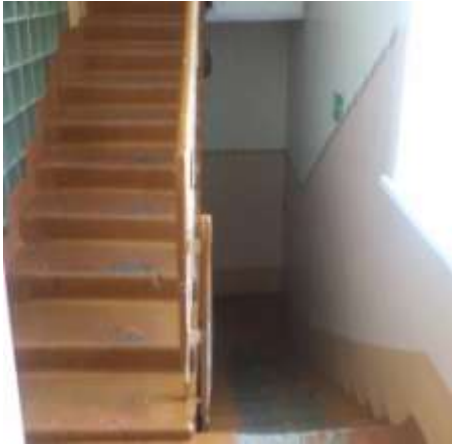
3.2	Лестница (внутри здания)	Есть	2	16	Отсутствует контрастная окраска ступеней перед лестницей. Ширина лестницы 1,38 см.	К,С,О	Нанесение контрастной окраски ступеней.	Текущий ремонт Индивидуальное решение с ТСР

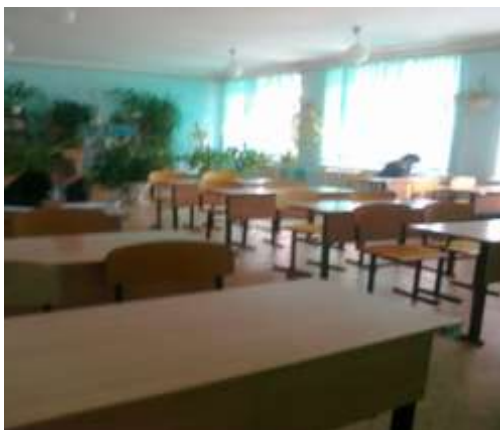
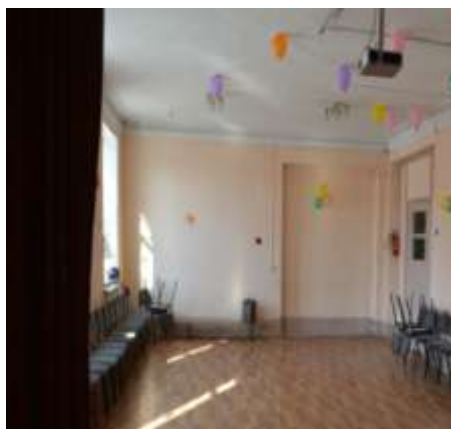
Комментарий к заключению. Зона целевого назначения частично доступна для инвалидов с нарушением ОДА(опорно-двигательного аппарата), слуха и умственного развития и для инвалидов-колясочников.

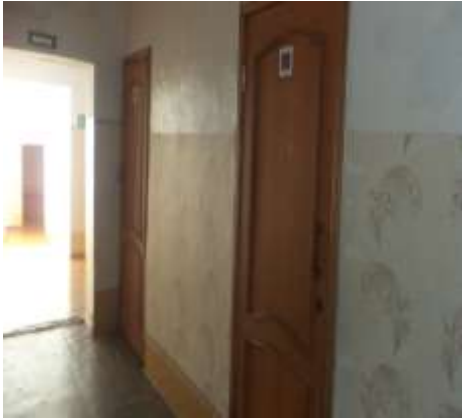
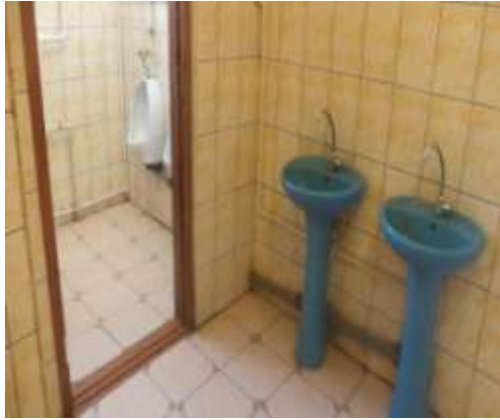
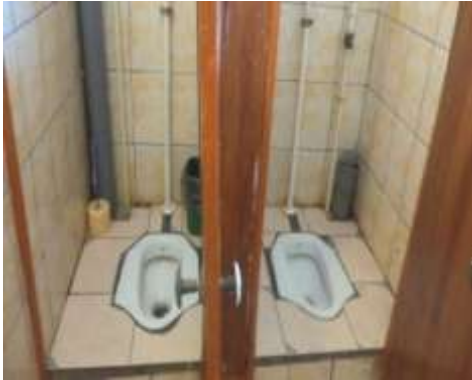
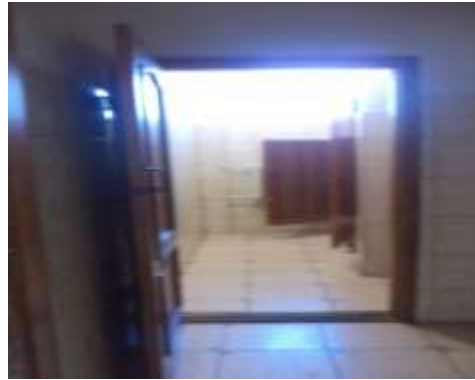
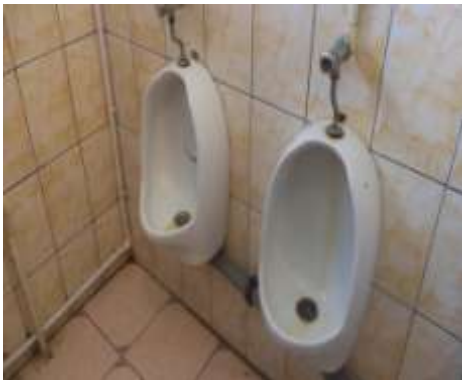
5.	Туалетные комнаты	есть		19-23	Размеры туалетной комнаты менее 1,65 м и 1,8 м. Дверной проем 85см, отсутствует кнопка вызова персонала, отсутствует инф. световое табло, крючки и поручни, автоматический слив.	К, О, С, Г, У	установка кнопки вызова сотрудника, установки светового табло, поручней и крючков, установка автоматического слива .помощь сотрудника	Текущий ремонт.

Комментарий к заключению: отсутствие светового табло в туалетных комнатах. , поручней и крючков для костылей, одежды и прочего в туалетных комнатах. Нет места для разворота инвалидной коляски, в раздевалке узкий дверной проём.

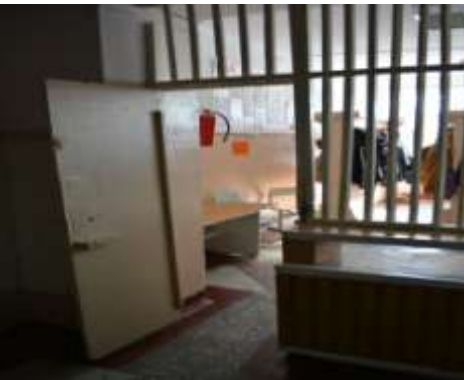
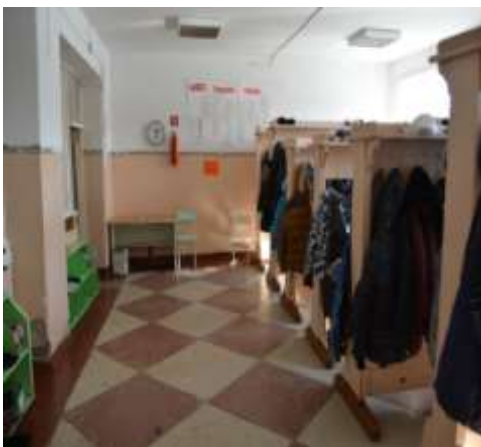
5.1	Душевая/ванная комната	Нет			нет			
5.2	Бытовая комната	Нет			Нет			
5.3	Раздевалка	Есть		24-25	Узкий дверной проём 60см, нет места для разворота инвалидной коляски	К,О,С	Нет возможности для замены дверей и расширения раздевалок	Индивидуальное решение с ТСР
	ОБЩИЕ требования				Туалетная кабина должна	К,С,О	Альтернативная форма обслуживания	Инди

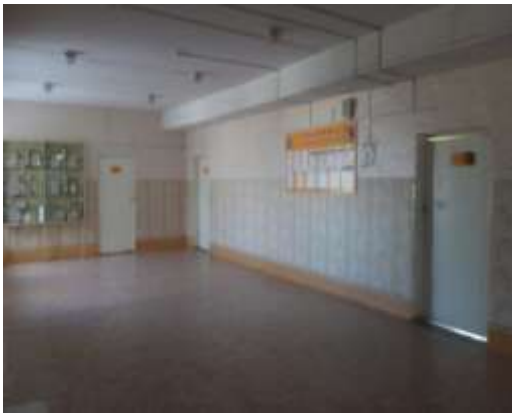
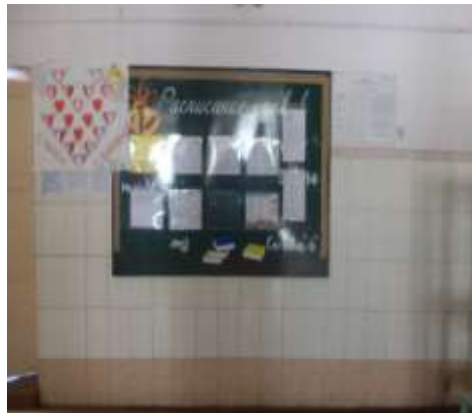
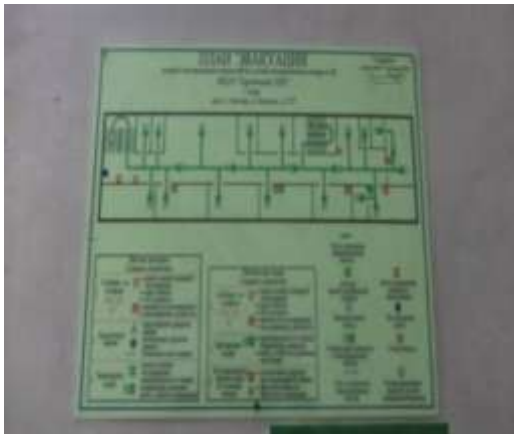
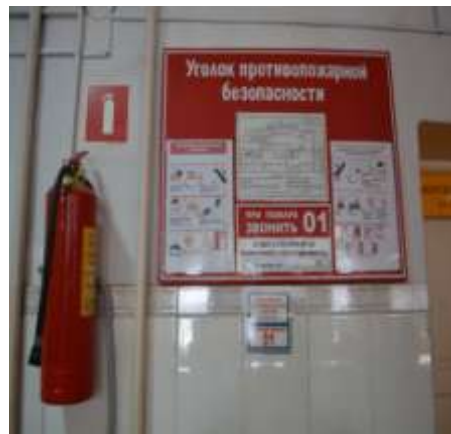
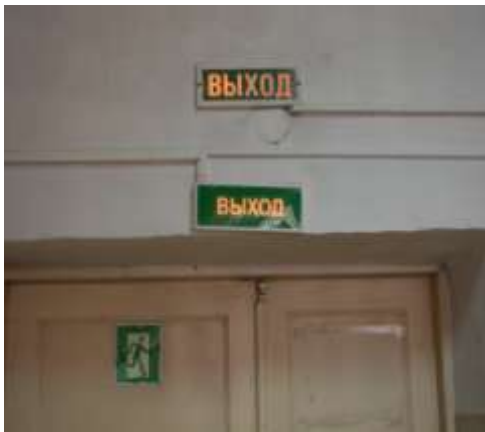
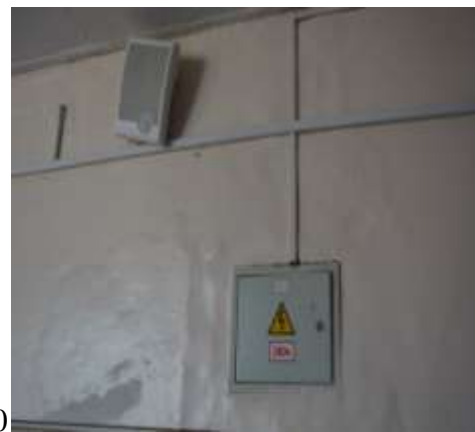
ФОТО

Комментарий к заключению: здание оснащено автоматической пожарной сигнализацией, информация об услугах, предоставляемых учреждением, размещена на информационном стенде. Кабинеты, вход в здание, входы в туалет не оснащены информационными табличками. Необходима установка тактильных средств информации, оснащение туалетных комнат световым табло..
